### PROGRAMA RODOANEL MARIO COVAS

**Trecho Norte**

### ESTUDO DE IMPACTO AMBIENTAL – EIA

Volume XII – Anexo 14

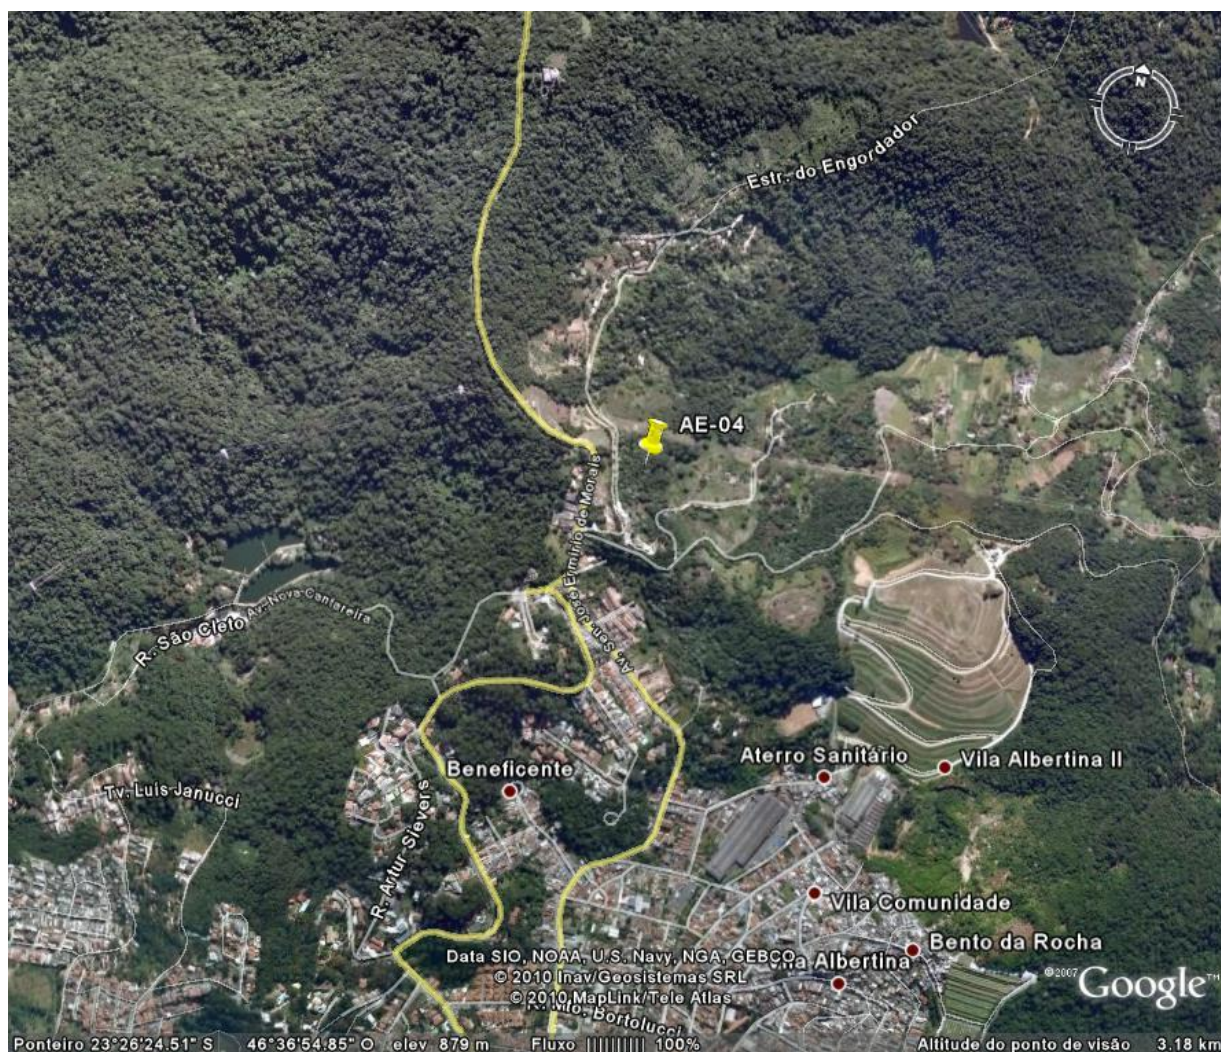
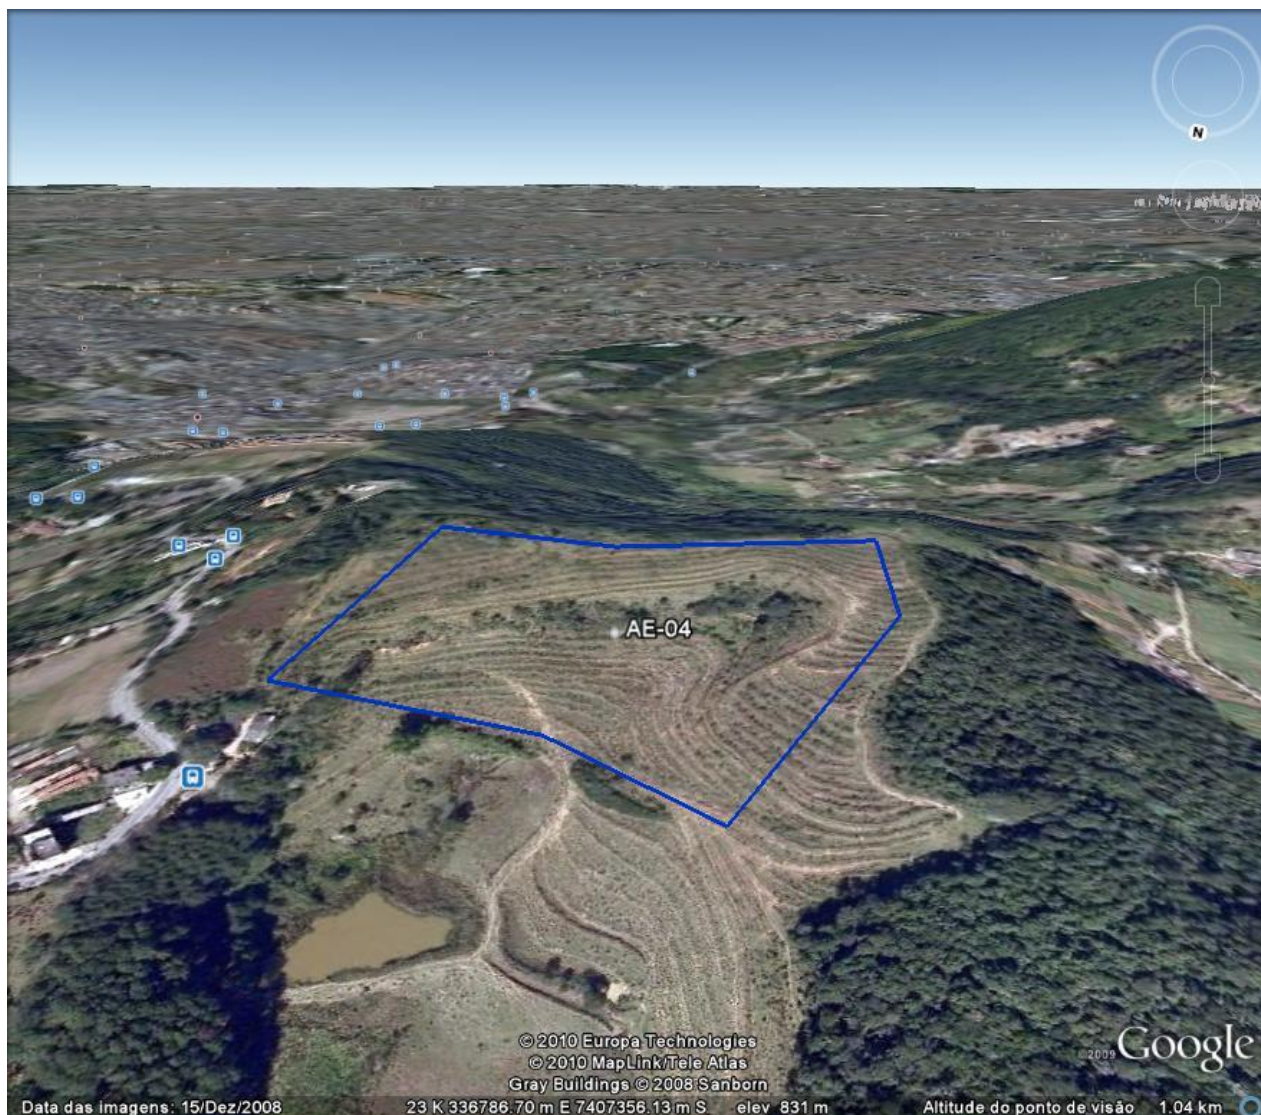
IDENTIFICAÇÃO DE ÁREA DE EMPRÉSTIMO (AE)	
<b>Área nº 04</b>	<b>Data: 10/08/2010</b>
<b>Localização:</b> Área localizada as margens da Estrada de Santa Maria.	<b>Coordenadas:</b> Norte: 7.407.434 Este: 336.809
<b>Descrição do Local:</b> Área atualmente utilizada para cultivo, superficialmente escalonada com pequena cobertura vegetal e ausência de árvores.	
<b>Tipo de Material de Base:</b> Cobertura coluvionar do tipo argila silto arenosa e solos de alteração de xistos, tipo silte arenoso.	
<b>Distância até o km / estaca:</b> 100m da estaca 11830.	
<b>Condição de acesso:</b> Atualmente se acessa pela Estrada De Santa Maria e Rua Julião. O acesso deverá ser melhorado na fase da obra.	
<b>Trecho da rodovia a ser atendido:</b> Área de empréstimo para atender o trecho inicial e intermediário do traçado.	
<b>Volume disponível:</b>  $\text{Área} = 50.525 \text{ m}^2$ (h) = 6,0 m $\text{Volume} = 303.150 \text{ m}^3$

**Figura 3:** Imagem da localização da área de empréstimo 4 – Fonte Google Earth.

**Figura 4:** Imagem da área de empréstimo 04.

<b>RECOMENDAÇÕES:</b> <ul style="list-style-type: none"><li>- Considerar taludes de corte 1V:1H;</li><li>- Prever sistema drenagem superficial e revestimento vegetal.</li></ul>	
<b>Fotos:</b>

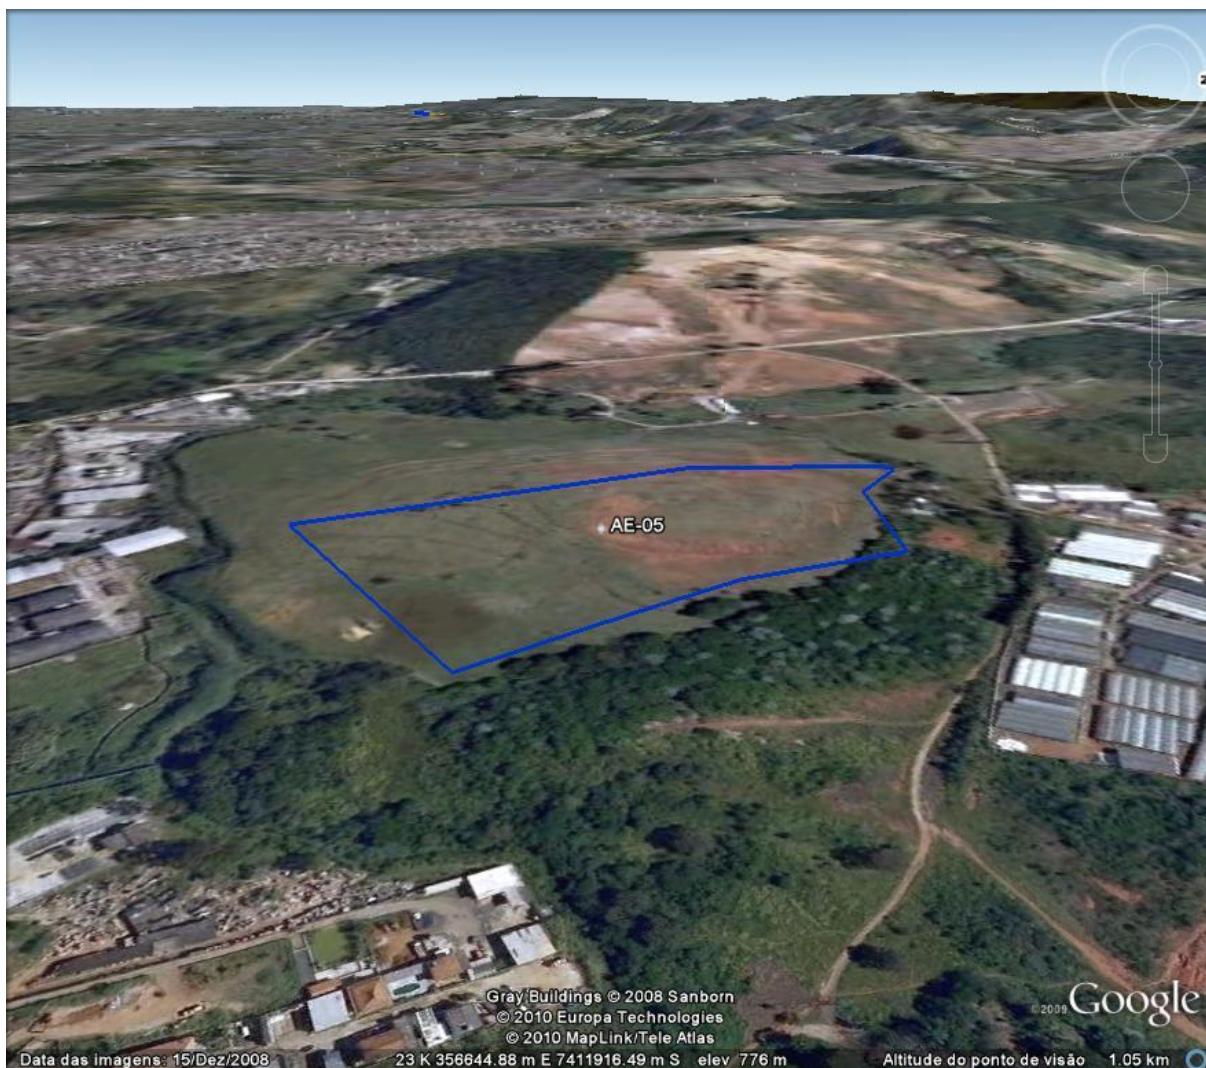
**Figura 5:** Imagem da localização da área de empréstimo 5 – Fonte Google Earth.

**Figura 6:** Imagem da área de empréstimo 05.

- Considerar taludes de corte 1V:1H;
- Prever sistema drenagem superficial e revestimento vegetal.

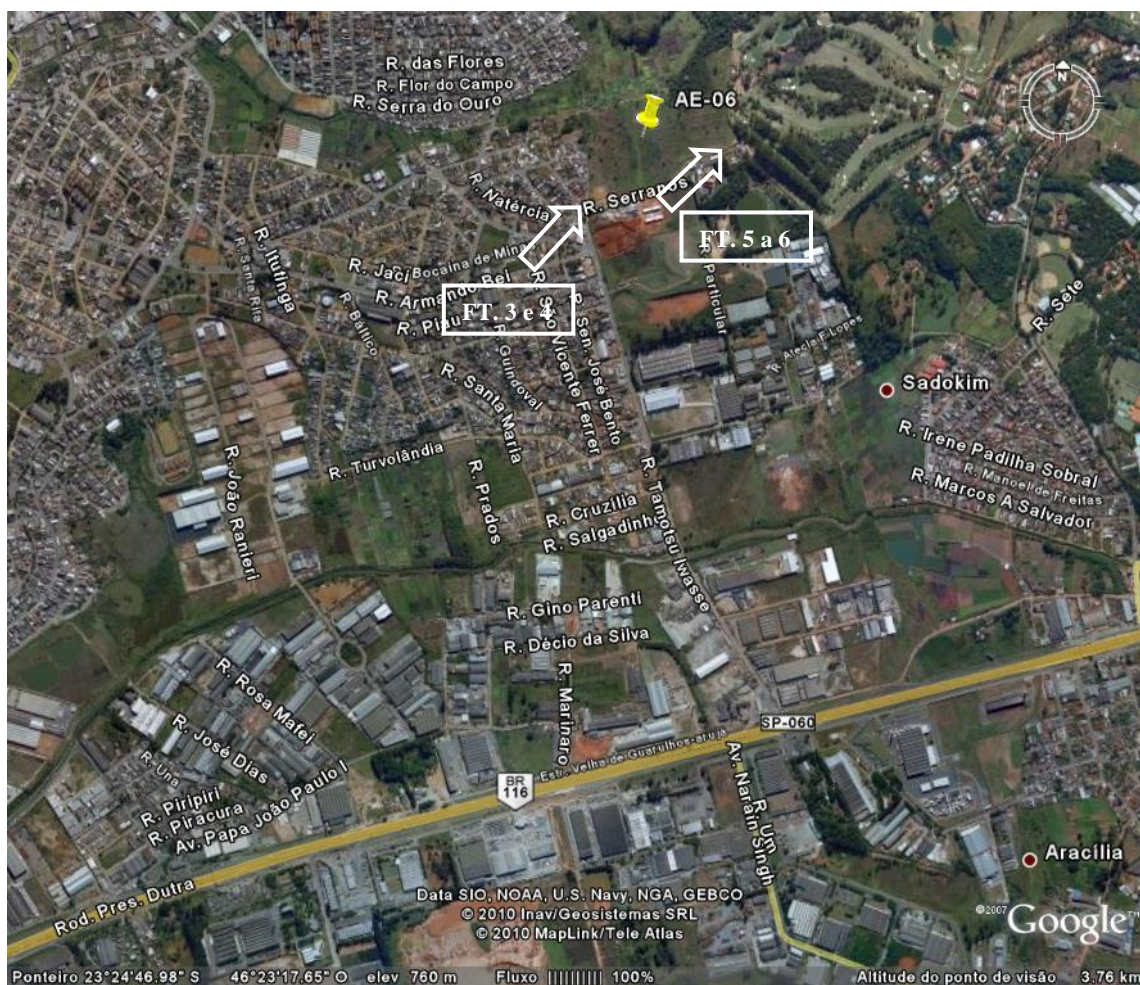
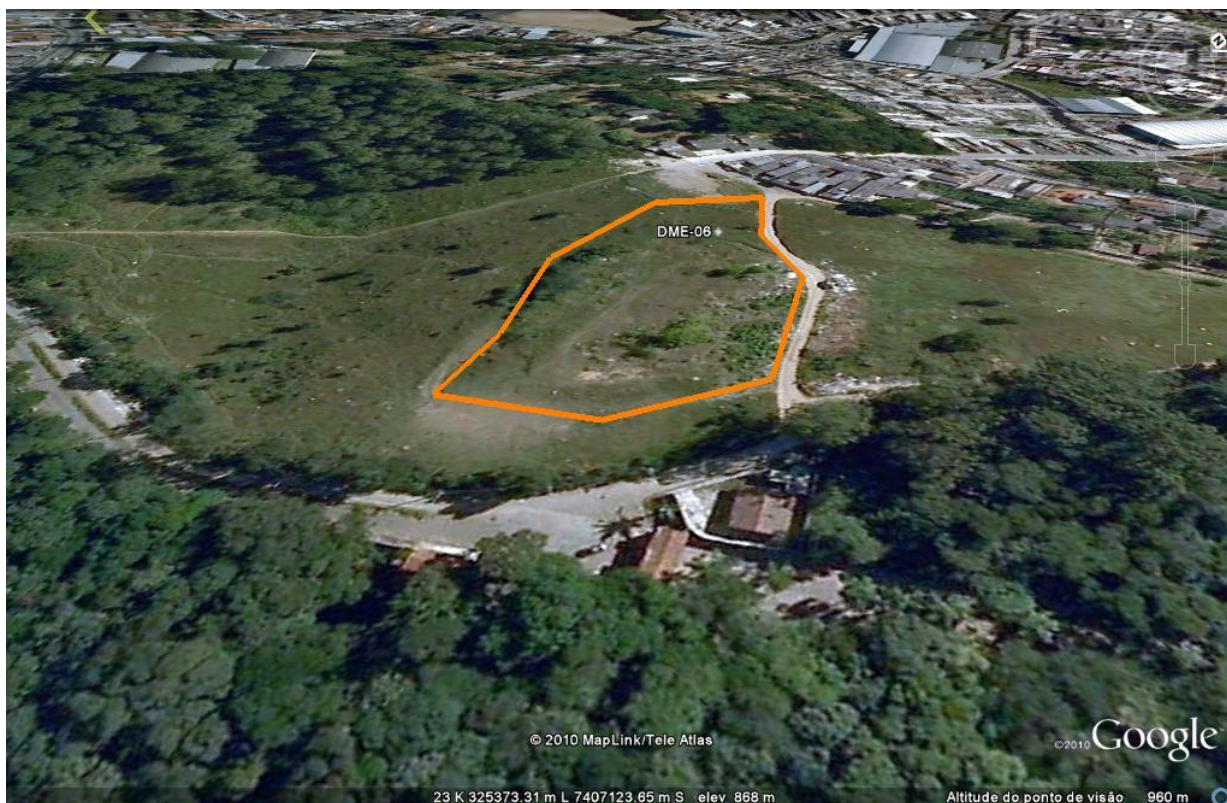
**Figura 7:** Imagem da localização da área de empréstimo 06 – Fonte Google Earth.

**Figura 8:** Imagem da área de empréstimo 06.

- Há especulações sobre possível programa habitacional na área;
- Considerar taludes de corte 1V:1H;
- Prever sistema de drenagem superficial e revestimento vegetal.

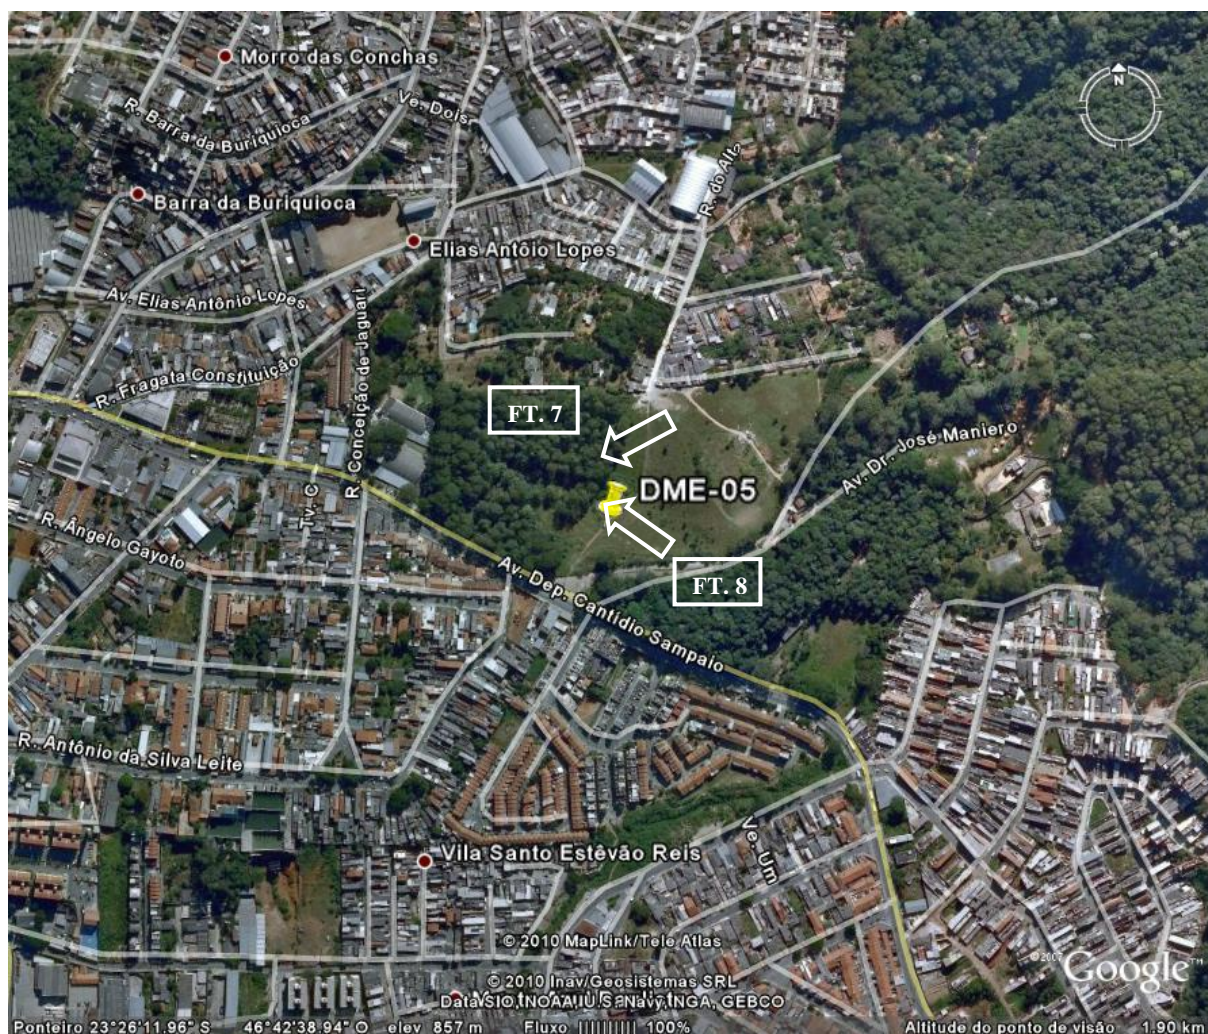
IDENTIFICAÇÃO DE ÁREA DE DEPÓSITO DE MATERIAL EXCEDENTE (DME)	
Área nº 05	Data: 10/08/2010
<b>Localização:</b> Avenida Dr. José Maniero próximo a Av. Dep. Cantídio Sampaio – São Paulo	<b>Coordenadas:</b> Norte: 7.407.096 Este: 325.249
<b>Descrição do Local:</b> A área é constituída por um talvegue com profundidade da ordem de 15 m, apresenta a demarcação do caminhamento preferencial de águas superficiais.	
<b>Tipo de Material de Base:</b> Solo de alteração de xistos ou migmatitos.	
<b>Distância até o km / estaca:</b> 400 m da Estaca 11226	
<b>Condição de acesso:</b> Acesso em bom estado pela Av. Dep. Cantídio Sampaio, entrando na Av. Dr. José Maniero. O acesso pode ser viabilizado também pela Rua do Alto, a qual intercepta o traçado de projeto.	
<b>Trecho da rodovia a ser atendido:</b> Estacas 11200 a 11260.	
<b>Volume disponível:</b> $\text{Área} = 5.333,0\text{m}^2 \times 15,0\text{m} = 79.999,0 \text{ m}^3$

**Figura 9:** Imagem da localização da área para o DME 05 – Fonte Google Earth.

<b>RECOMENDAÇÕES:</b> <ul style="list-style-type: none"><li>- Elaboração do Projeto Geotécnico para a definição da altura de depósito de materiais excedentes e da conformação geométrica dos taludes. A capacidade volumétrica do DME está condicionada ao projeto geotécnico a ser elaborado;</li><li>- Necessidade de projeto de drenagem específico para o talvegue;</li><li>- Prever sistema drenagem superficial e revestimento vegetal.</li></ul>	
<b>Fotos: 7/8</b>

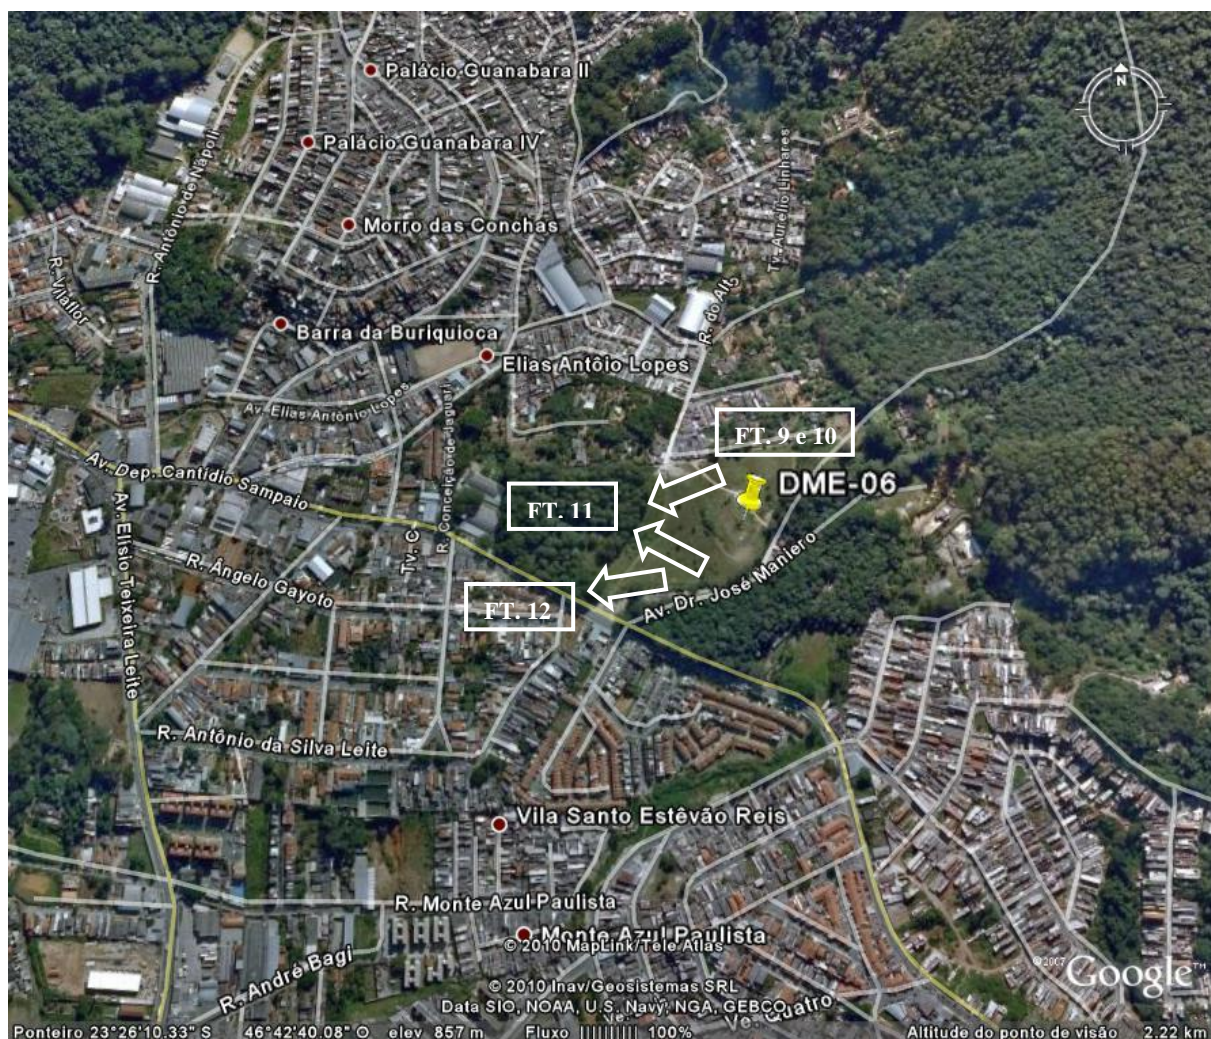
<b>IDENTIFICAÇÃO DE ÁREA DE DEPÓSITO DE MATERIAL EXCEDENTE (DME)</b>	
<b>Área nº 06</b>	<b>Data: 10/08/2010</b>
<b>Localização:</b> Avenida Dr. José Maniero próximo a Av. Dep. Cantídio Sampaio – São Paulo.	<b>Coordenadas:</b> Norte: 7.407.159 Este: 325.344
<b>Descrição do Local:</b> Área de topografia com baixa declividade com vegetação rasteira e sem presença de árvores. Apresenta caminhos preferenciais de escoamento de águas superficiais.	
<b>Tipo de Material de Base:</b> Solo de alteração de xistos ou migmatitos.	
<b>Distância até o km / estaca:</b> 400 m da Estaca 11224	
<b>Condição de acesso:</b> Acesso em bom estado pela Av. Dep. Cantídio Sampaio, entrando na Av. Dr. José Maniero. O acesso pode ser viabilizado também pela Rua do Alto, a qual intercepta o traçado de projeto.	
<b>Trecho da rodovia a ser atendido:</b> Estacas 11200 a 11260.	
<b>Volume disponível:</b>  <b>Área</b> = 17.799,0m <sup>2</sup> x 15m = 266.989,0 m <sup>3</sup>

**Figura 11:** Imagem da localização da área para o DME 06 – Fonte Google Earth.

<b>RECOMENDAÇÕES:</b>  - Elaboração do Projeto Geotécnico para a definição da altura de depósito de materiais excedentes e da conformação geométrica dos taludes. A capacidade volumétrica do DME está condicionada ao projeto geotécnico a ser elaborado; - Prever sistema drenagem superficial, atentando para os caminhos de águas preferenciais existentes na área e revestimento vegetal.	
<b>Fotos:</b> 9/10/11/12

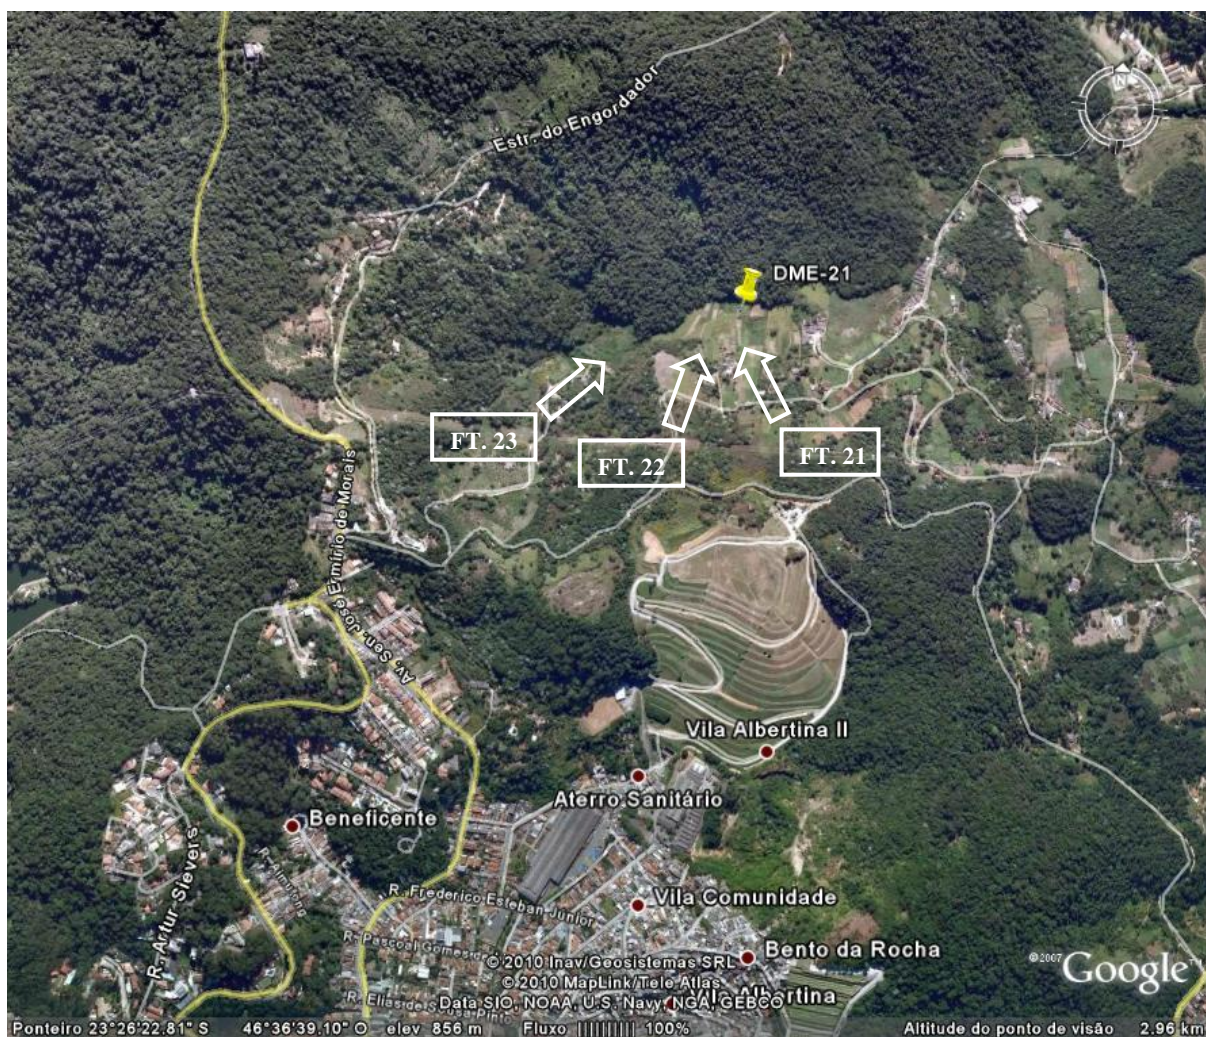
**Figura 19:** Imagem da localização da área para o DME 21– Fonte Google Earth.

<b>Trecho da rodovia a ser atendido:</b> Trecho entre Estacas 11750 a 11775.	
<b>Volume disponível:</b>  Área = $31.564,0\text{m}^2 \times 5\text{m} = 157.819,0\text{ m}^3$	
<b>RECOMENDAÇÕES:</b> - Elaboração do Projeto Geotécnico para a definição da altura de depósito de materiais excedentes e da conformação geométrica dos taludes. A capacidade volumétrica do DME está condicionada ao projeto geotécnico a ser elaborado; - Prever sistema drenagem superficial e revestimento vegetal;	
<b>Fotos:</b> 21/22/23

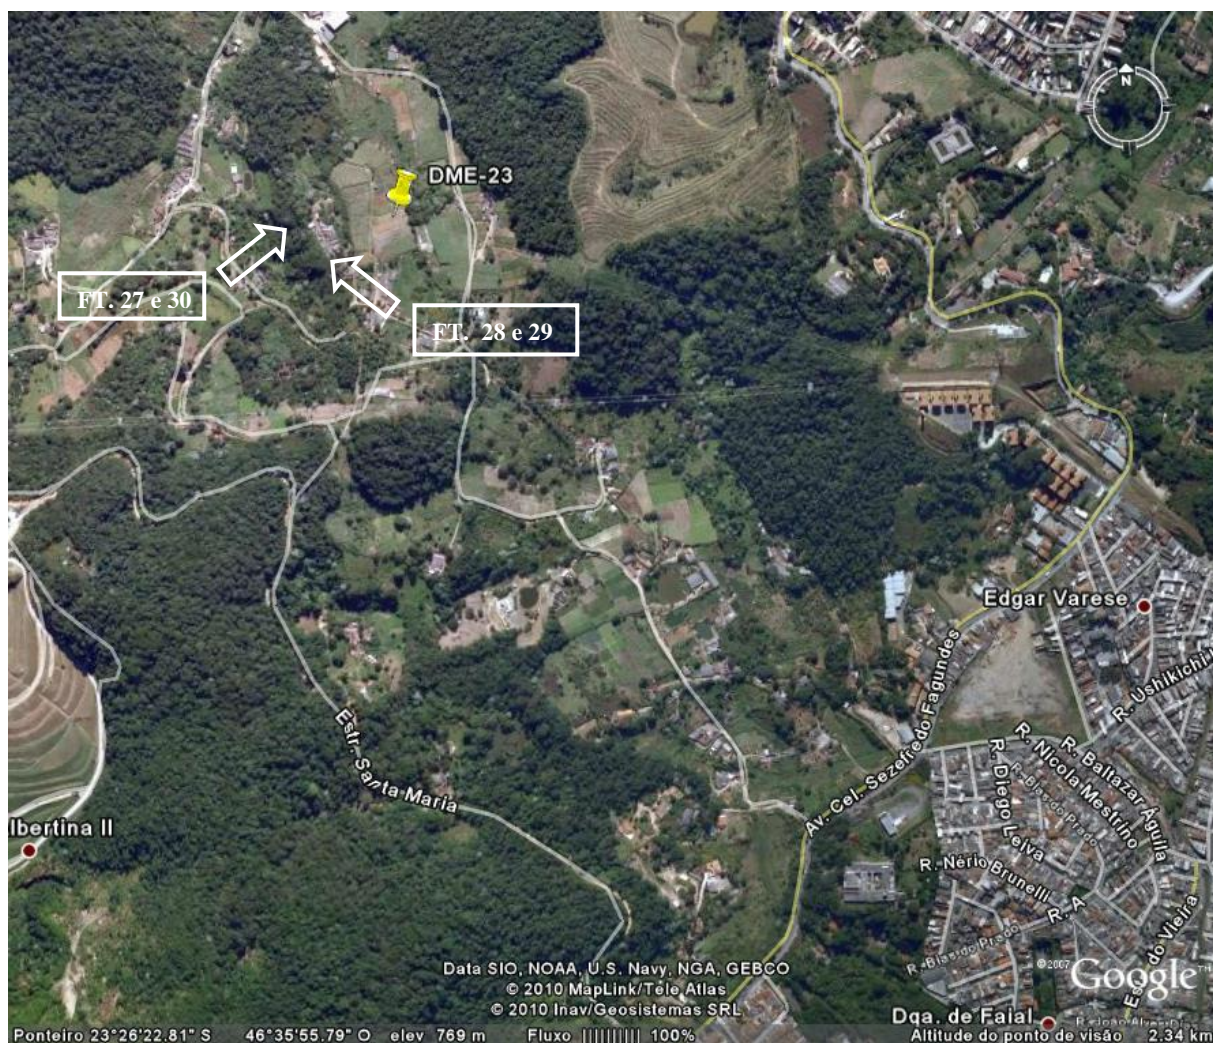
**Figura 23:** Imagem da localização da área para o DME 23– Fonte Google Earth.

<b>Trecho da rodovia a ser atendido:</b> Trecho entre Estacas 11750 a 11775.	
<b>Volume disponível:</b>  Área = $74.935,0\text{m}^2 \times 3\text{m} = 224.806,0\text{ m}^3$	
<b>RECOMENDAÇÕES:</b> <ul style="list-style-type: none"><li>- Elaboração do Projeto Geotécnico para a definição da altura de depósito de materiais excedentes e da conformação geométrica dos taludes. A capacidade volumétrica do DME está condicionada ao projeto geotécnico a ser elaborado;</li><li>- Necessidade de projeto de drenagem específico para o talvegue;</li><li>- Prever sistema drenagem superficial e revestimento vegetal.</li></ul>	
Fotos: 27/28/29/30

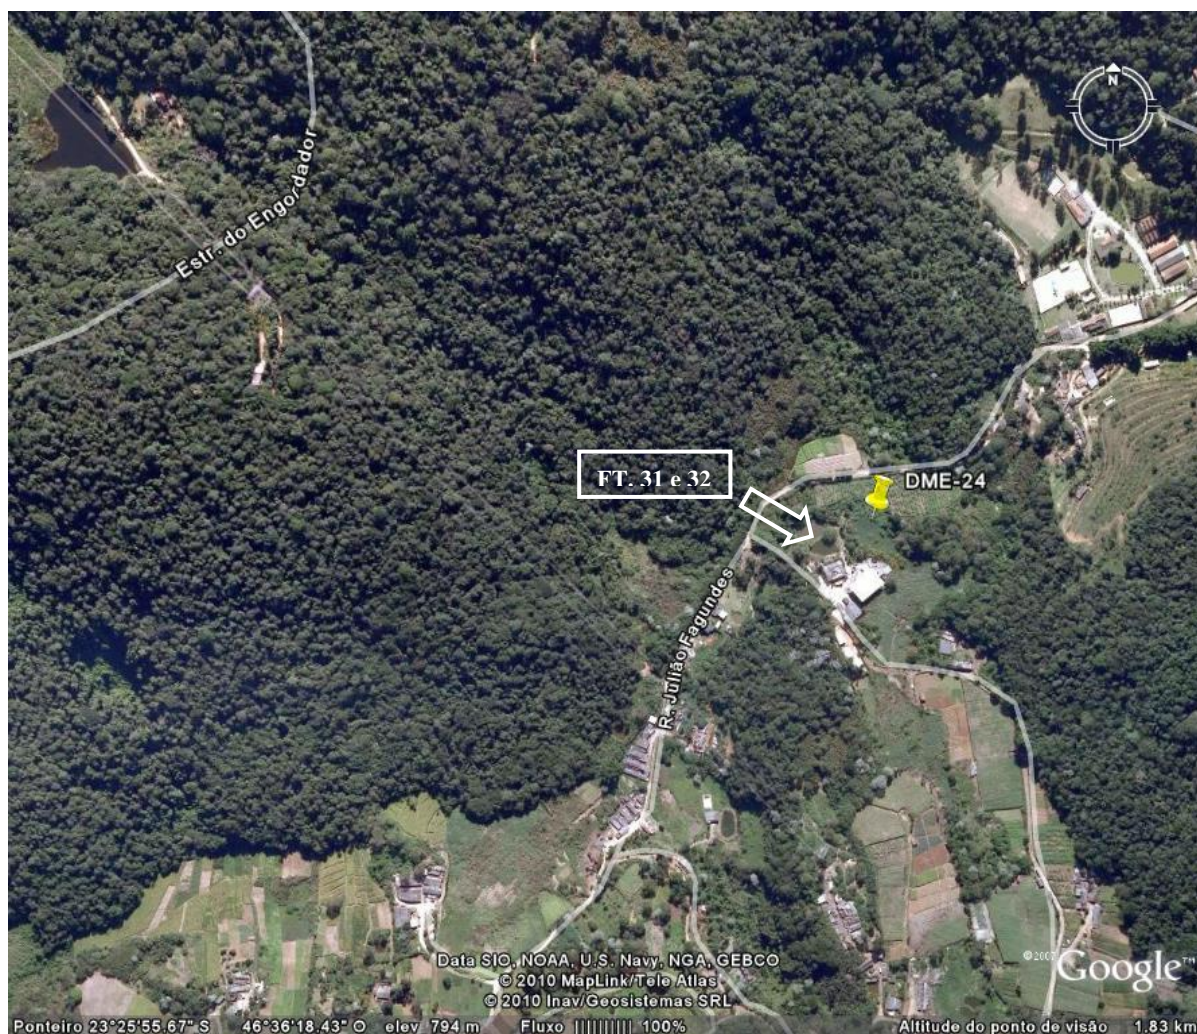
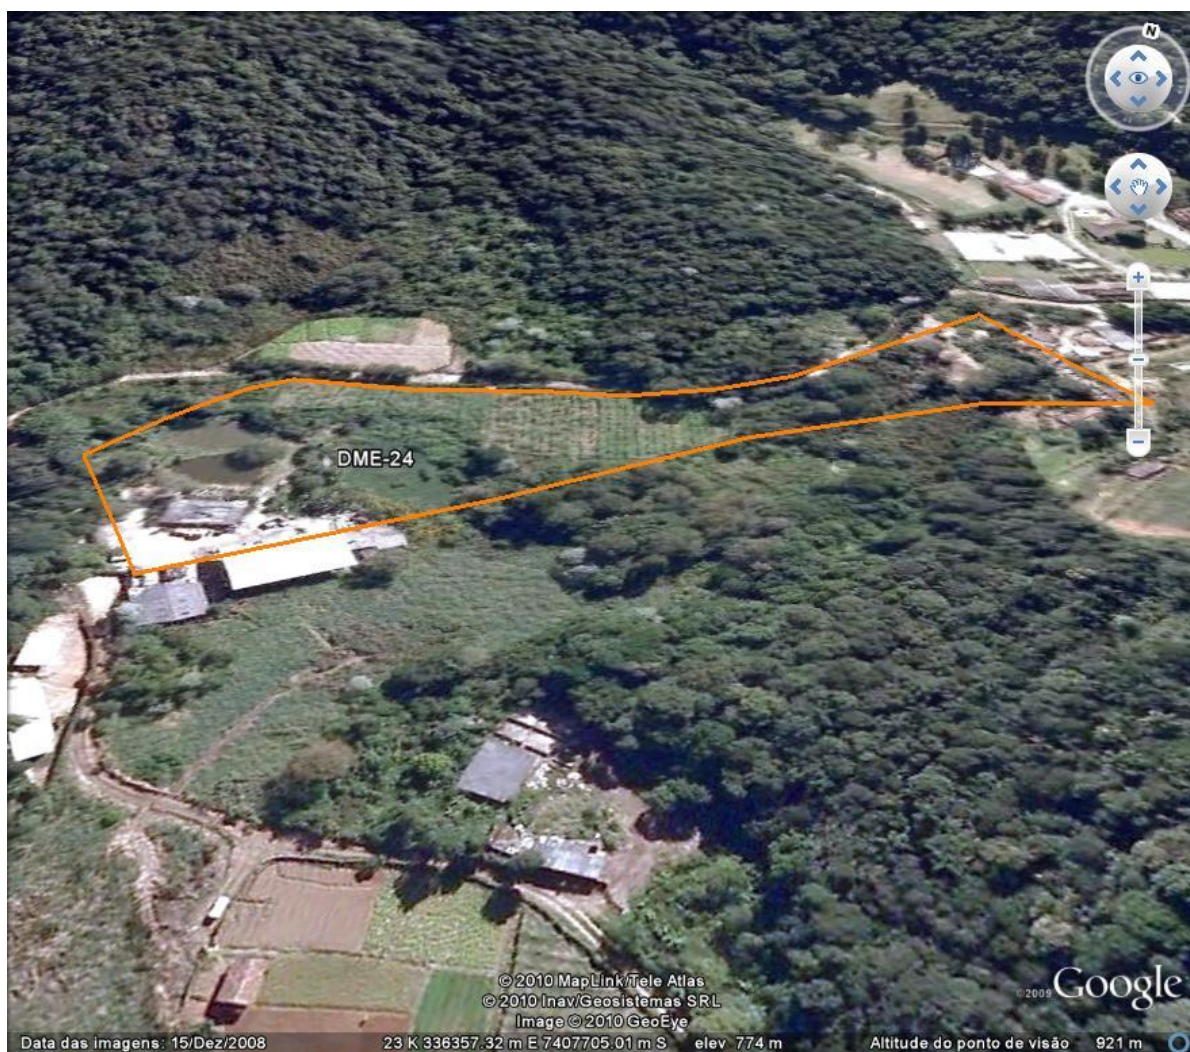
**Figura 25:** Imagem da localização da área para o DME 24– Fonte Google Earth.

**Figura 26:** Imagem da área para o DME 24.

<b>Trecho da rodovia a ser atendido:</b> Trecho entre Estacas 11725 a 11785.	
<b>Volume disponível:</b>  <b>Área</b> = 21.078,0m <sup>2</sup> x 5m = 105.392,0 m <sup>3</sup>	
<b>RECOMENDAÇÕES:</b> - Elaboração do Projeto Geotécnico para a definição da altura de depósito de materiais excedentes e da conformação geométrica dos taludes. A capacidade volumétrica do DME está condicionada ao projeto geotécnico a ser elaborado; - Prever sistema drenagem superficial e revestimento vegetal;	
<b>Fotos: 31/32</b>

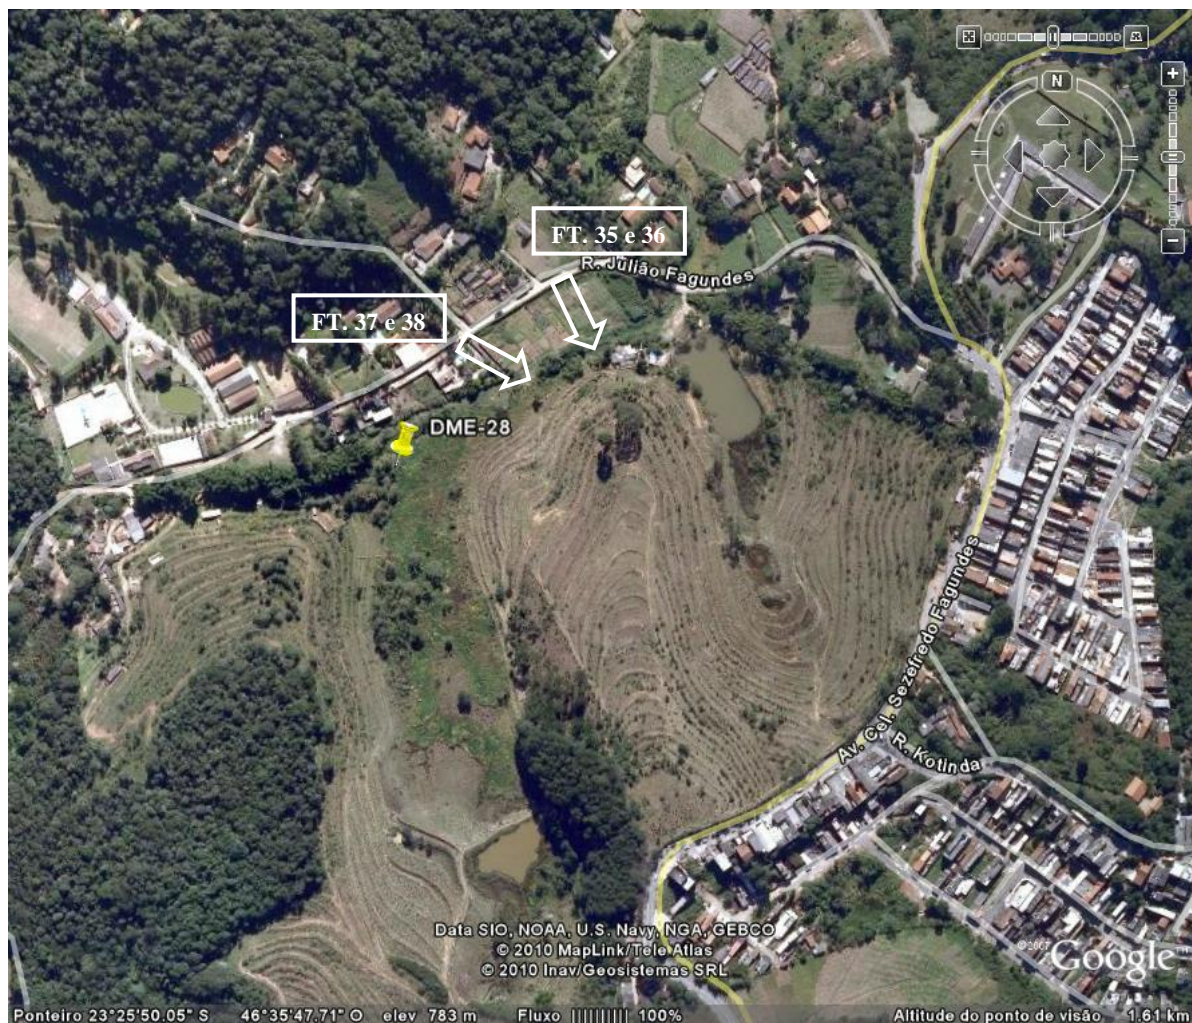
**Figura 29:** Imagem da localização da área para o DME 28– Fonte Google Earth.

<b>Trecho da rodovia a ser atendido:</b> Trecho entre Estacas 11750 a 11900.	
<b>Volume disponível:</b>  Área = $4.827,0m^2 \times 3m = 14.480,0 m^3$	
<b>RECOMENDAÇÕES:</b> - Elaboração do Projeto Geotécnico para a definição da altura de depósito de materiais excedentes e da conformação geométrica dos taludes. A capacidade volumétrica do DME está condicionada ao projeto geotécnico a ser elaborado; - Prever sistema drenagem superficial e revestimento vegetal;	
<b>Fotos:</b> 35/36/37/38

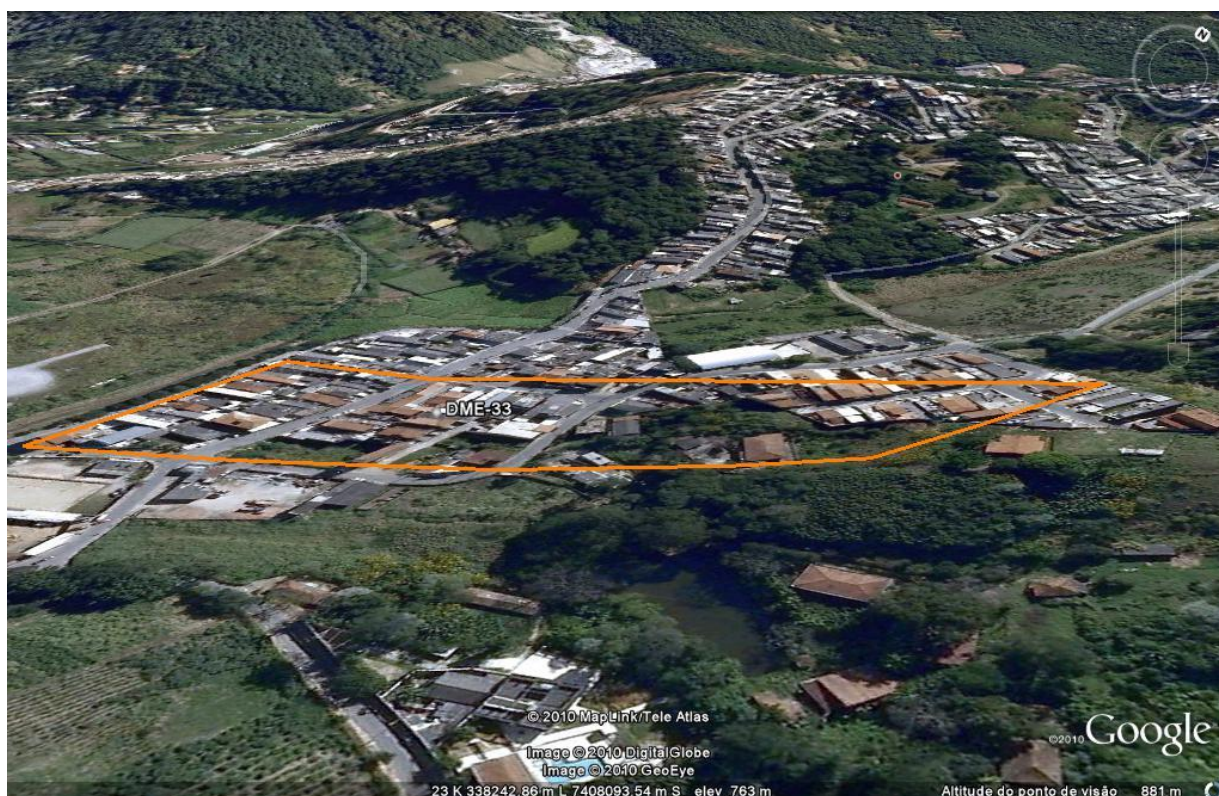
**Figura 38:** Imagem da área para o DME 33.

IDENTIFICAÇÃO DE ÁREA DE DEPÓSITO DE MATERIAL EXCEDENTE (DME)	
Área nº 33	Data: 10/08/2010
Localização: Próximo à Rua Tomam, Tremembé – São Paulo.	Coordenadas: Norte: 7.408.083 Este: 338.256
Descrição do Local: Área apta a ser usada como DME, porem atualmente é cultivada. Localizada nas proximidades de uma ocupação industrial.	
Tipo de Material de Base: Aluvião e solo de alteração de xistos e filitos.	
Distância até o km / estaca: 32m da Estaca 11907	
Condição de acesso: O acesso deverá se melhor viabilizado em obra, atualmente prossegue – se pela Av. Cel. Sezefredo Fagundes, saída à direita pela Rua Kotinda, esquerda na Rua Tomam.	
Trecho da rodovia a ser atendido: Trecho entre Estacas 11860 a 12100.	
Volume disponível: Área = 20.074,0m <sup>2</sup> x 3m = 60.223,0 m <sup>3</sup>	
RECOMENDAÇÕES: - Elaboração do Projeto Geotécnico para a definição da altura de depósito de materiais excedentes e da conformação geométrica dos taludes. A capacidade volumétrica do DME está condicionada ao projeto geotécnico a ser elaborado; - Prever sistema drenagem superficial e revestimento vegetal.

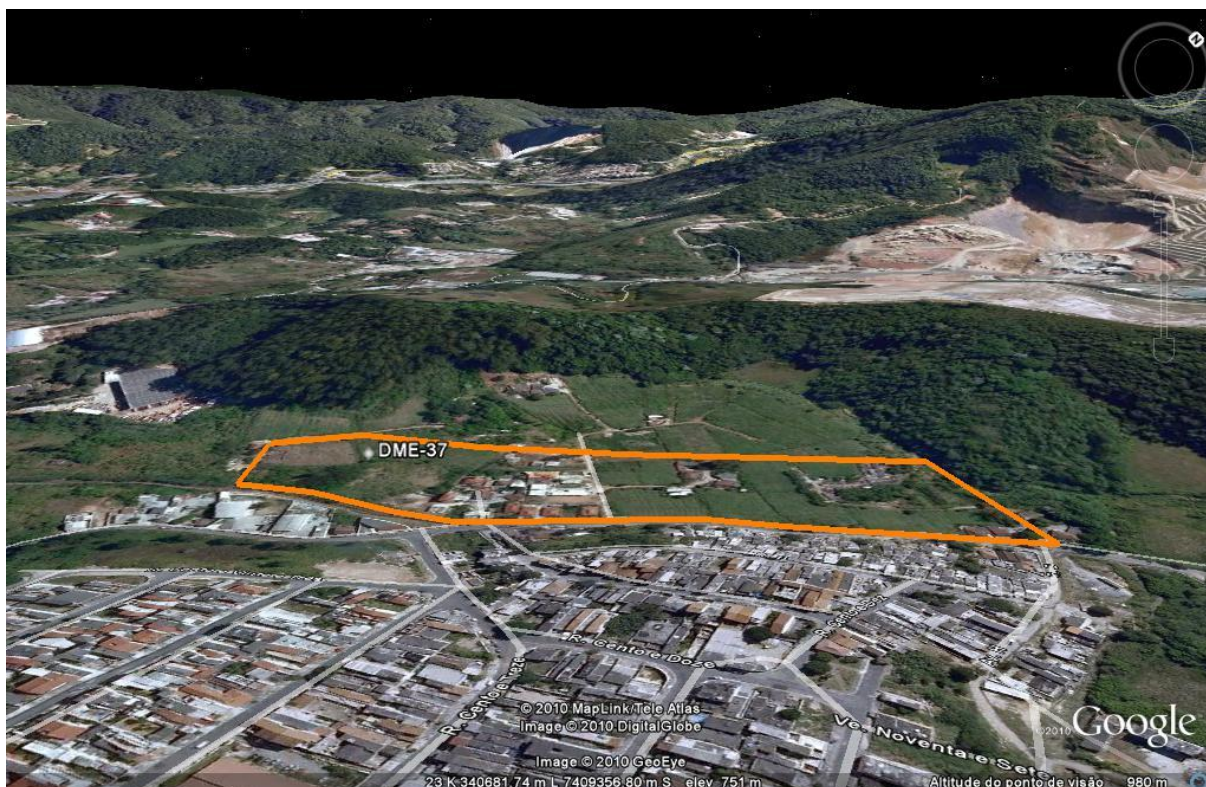
**Figura 42:** Imagem da área para o DME 37.

Área atualmente usada para agricultura, com algumas famílias instaladas no local. Constitui planície aluvionar, e seus limites com relevos de serra, é marcado por córrego, usado para a irrigação das culturas.

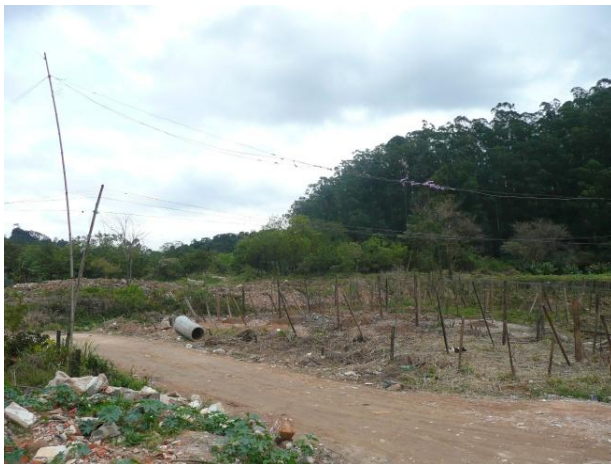
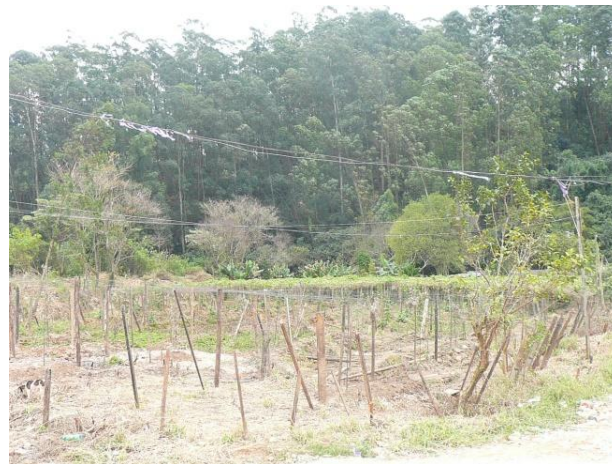
**Tabela 21:** Fotos da área para o DME 37.

Aluvião e solo de alteração de filitos, com matriz argilosa, e fração silte, de coloração amarela creme.

- Elaboração do Projeto Geotécnico para a definição da altura de depósito de materiais excedentes e da conformação geométrica dos taludes. A capacidade volumétrica do DME está condicionada ao projeto geotécnico a ser elaborado;
- Prever sistema drenagem superficial e revestimento vegetal.

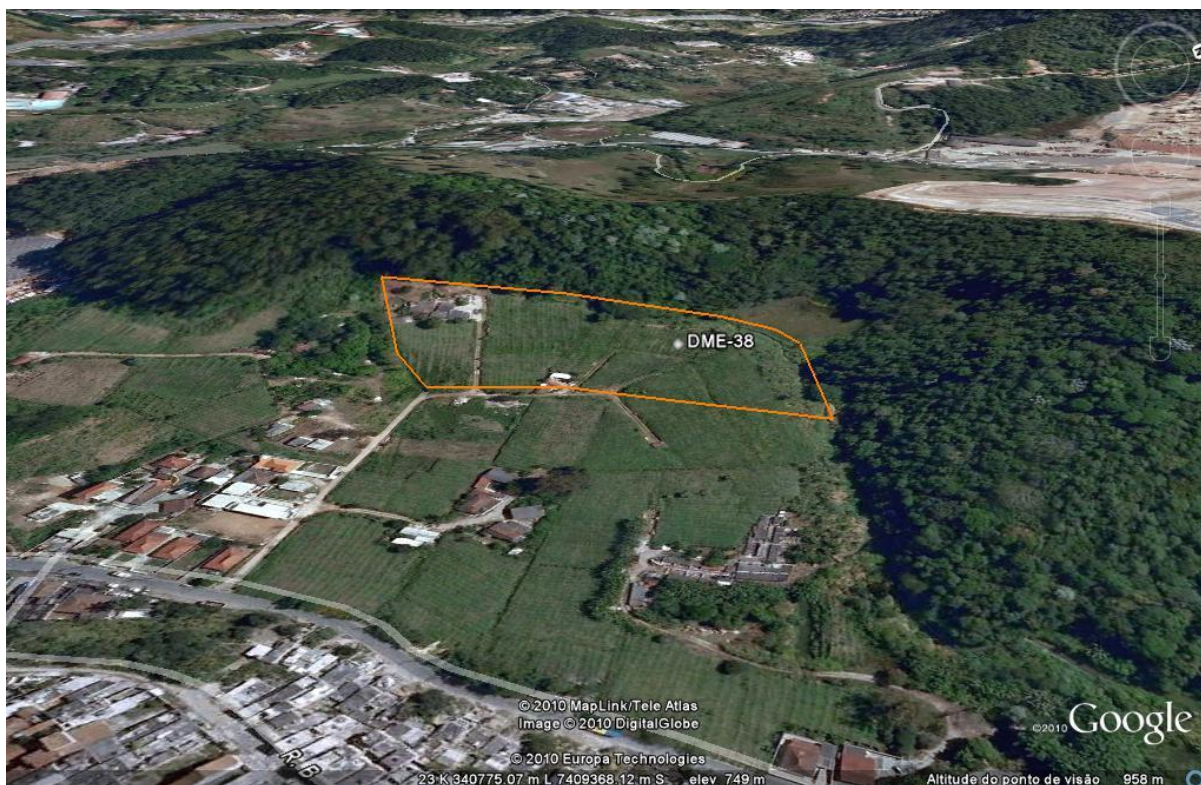
**Figura 44:** Imagem da área para o DME 38.

Área atualmente usada para agricultura, com algumas famílias instaladas no local. Constitui planície aluvionar, e seus limites com os relevos de serra, é marcado por córrego, usado para a irrigação das culturas.

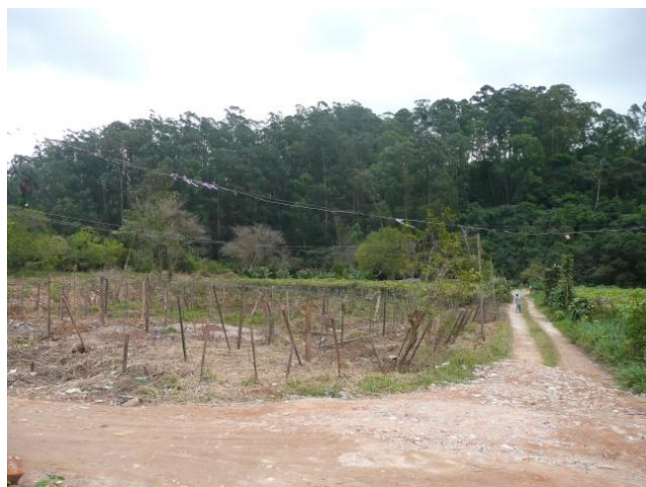
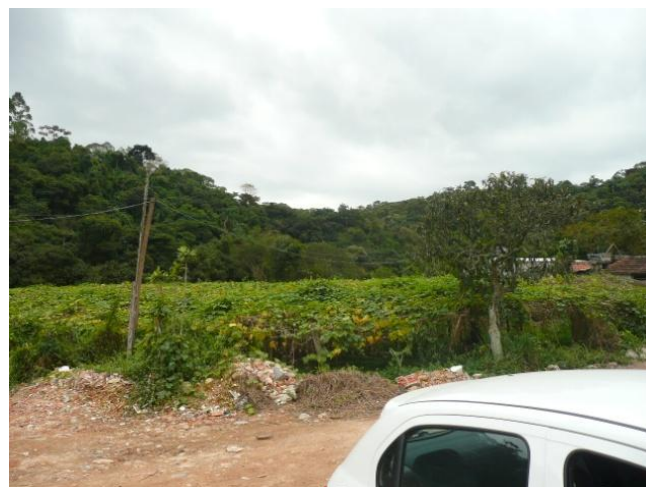
**Tabela 22:** Fotos da área para o DME 38.

Aluvião e solo de alteração de filitos, com matriz siltosa, e fração silte e de coloração amarela creme.

- Elaboração do Projeto Geotécnico para a definição da altura de depósito de materiais excedentes e da conformação geométrica dos taludes. A capacidade volumétrica do DME está condicionada ao projeto geotécnico a ser elaborado;
- Prever sistema drenagem superficial e revestimento vegetal.

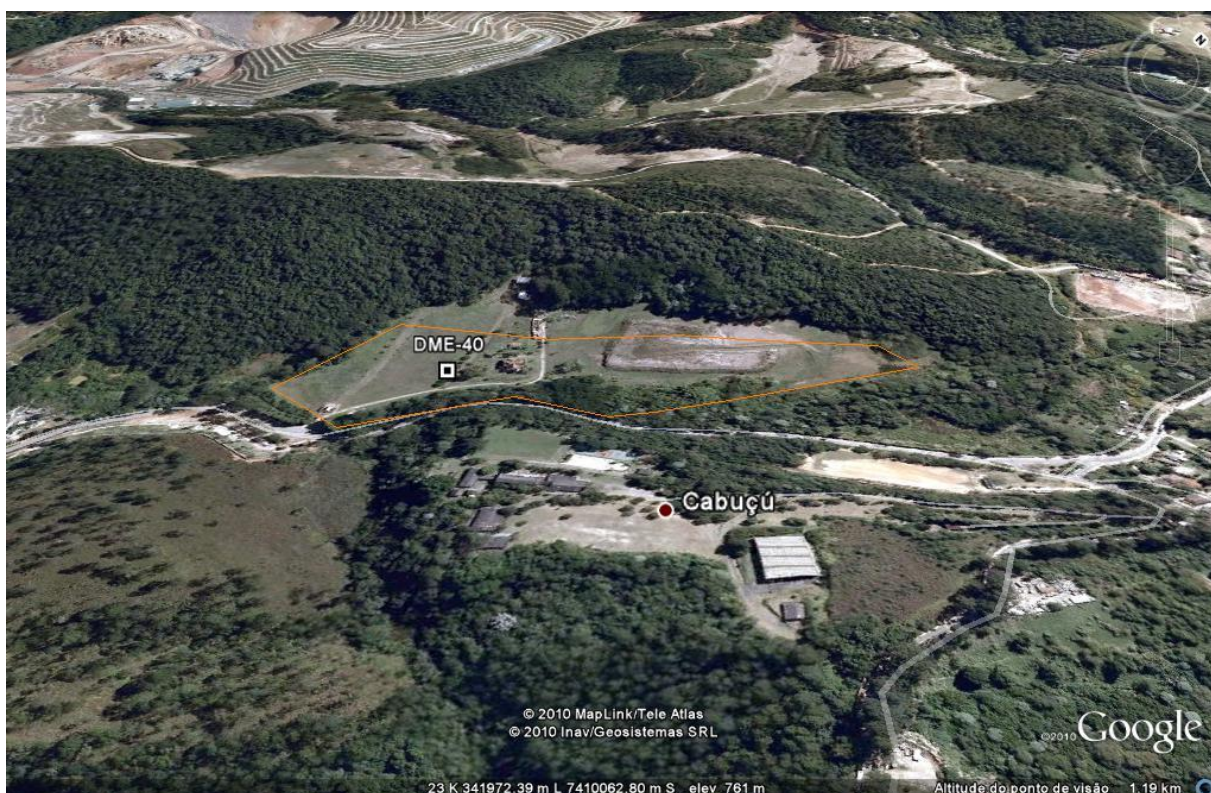
**Figura 46:** Imagem da área para o DME 40.

Área aplanada, com muros, e que seria usada para a instalação de um condomínio. Constitui planície aluvionar do rio Cabuçu e apresenta vegetação rasteira.
